## Bouwkundig inspectierapport

**Turfpoortstraat 39  
1411 EE Naarden**

Rapportnr: KE24.0028

Soort inspectie : Bouwkundige keuring  
Rapportnummer : KE24.0028  
Datum inspectie : Wo 31 Jul 2024 om 13:00  
Verkopend makelaar :  
Aankopend makelaar :  
Aanwezig bij de inspectie : Opdrachtgever  
Weersgesteldheid tijdens opname : Droog  
Inspecteur : Danny Veerman

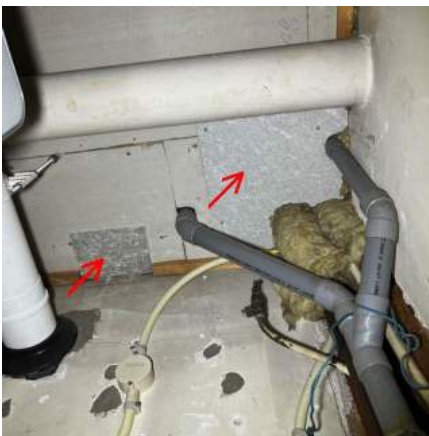
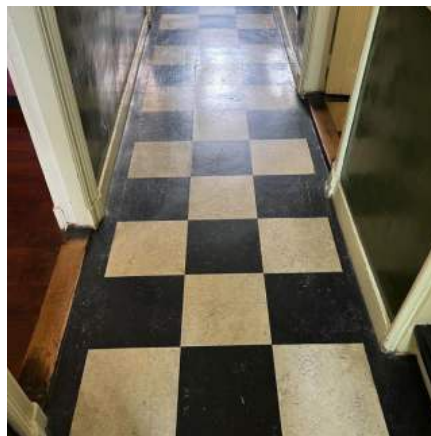
- In de hal beneden liggen vermoedelijke colovinyltegels, deze zijn asbestverdacht, ook zijn er enkele asbesthoudende plaatjes aanwezig in de kast met de CV ketel.

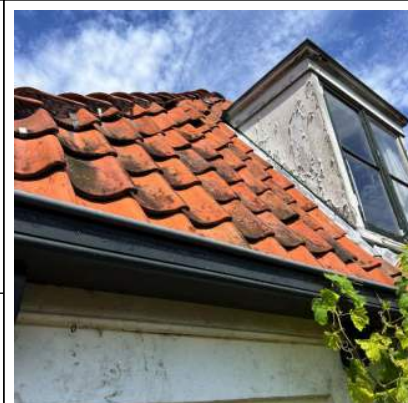
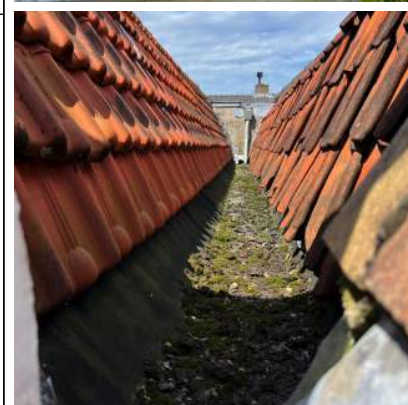
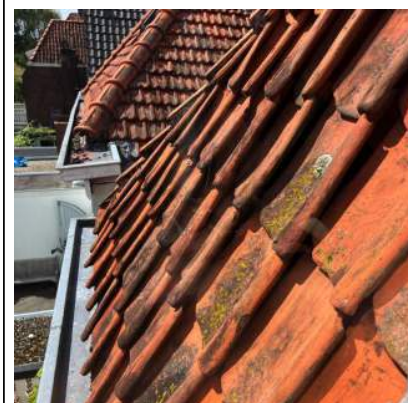
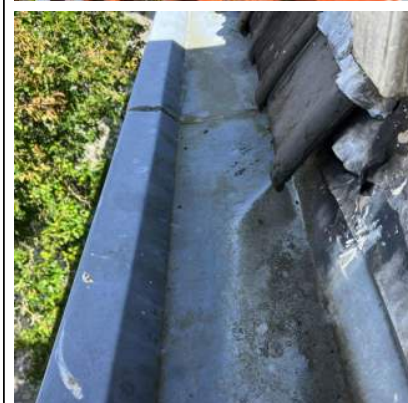
### Hellend dak

• Welk type pan is toegepast?	Keramisch
• Wat is de conditie van de pannen?	Matig
• Liggen de vorsten voldoende vast?	Deels
• Zijn de vorsten goed aangesmeerd?	Deels
• Verkeren de panlatten in voldoende staat (steekproefsgewijze controle)?	Niet inspecteerbaar
• Verkeren de boeiboorden, windveren en eventuele overstekken in een voldoende staat?	Redelijk
• Wat is de conditie van de goten/gootbekledingen en kilgoten?	Voor zover zichtbaar redelijk

- Bij dakwerkzaamheden altijd rekenen op enig herstel of vernieuwing van de panlatten. Het doorroesten van bevestigingsmiddelen is bij (oudere) woningen niet uit te sluiten.

- Het pannendak is verouderd, vernieuwen van het pannendak dient dan ook in overweging genomen te worden. Hierbij zullen de dakpannen, panlatten en alle aansluitingen vernieuwd worden, tevens zal er onder het pannendak een folie worden aangebracht. Ook dient gelijk de mandelige dakgoot vernieuwd te worden. Voor het renoveren van het pannendak is een stelpost begroot.

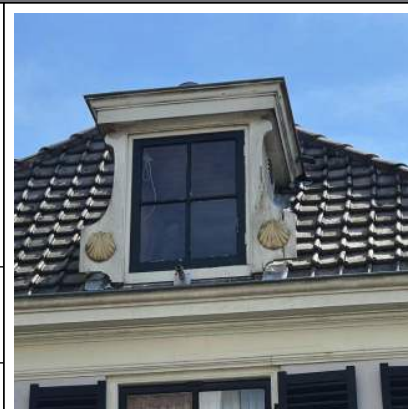
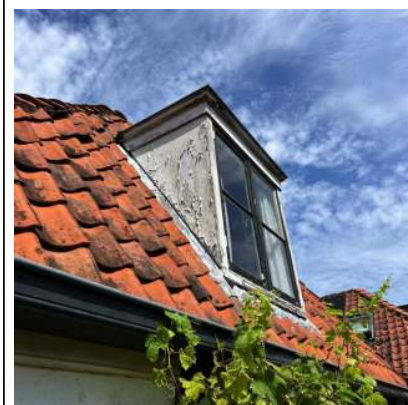
**Dakkapellen algemeen**

• Hoe is algemeen de conditie van de dakkapel(len)?	Redelijk/matig
• Hoe is algemeen de conditie van de dakbedekking(en)?	Redelijk
• Verkeren de boeiboorden/windveren in een voldoende staat?	Deels
• Verkeren de zijwangen in een voldoende staat?	Deels
• Verkeert het loodwerk (of loodvervanger) in een voldoende staat?	Nee
• Hoe is de conditie van het kozijn/de kozijnen?	Slecht
• Verkeert het houtwerk in een voldoende staat?	Deels

- Mede gezien de benodigde dakrenovatie is het aan te bevelen om ook gelijk beide dakkapellen te renoveren. Hiervoor is een stelpost begroot

- De beide dakkapellen renoveren, hiervoor is een stelpost opgenomen.

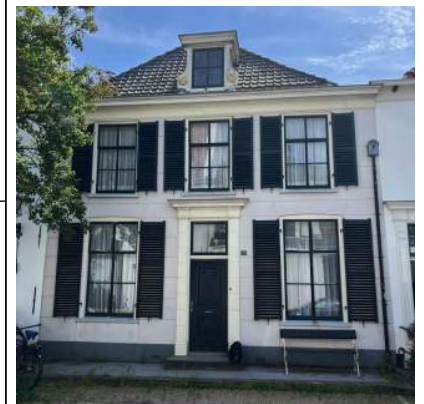
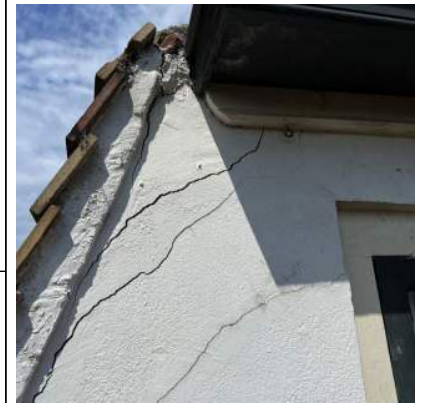
**Gevels/metselwerk**

| • Zijn er noemenswaardige scheurvormingen/vervormingen in de gevels aangetroffen? | Ja |

- In de gevel en in de kelder is diverse scheurvorming aanwezig. Deze scheurvorming kan meerdere oorzaken hebben of een combinatie daarvan. Denk aan een eventueel aanwezige kelder (welke is gefundeerd op een diepere stabielere grondlaag, woning is gaan zakken en de kelder niet of minder), het verkeer (trillingen), mogelijke verz(w)akking in de bodemstructuur (met mogelijk wisselend grondwaterpeil). Gezien de leeftijd van de woning, is het aannemelijk dat de situatie stabiel of nagenoeg stabiel is. Echter is dit visueel niet vast te stellen. Het verdient de aanbeveling om voor de renovatie een eventueel funderingsonderzoek te doen, hierbij zullen scheurmeters geplaatst worden om te kijken of de zetting nog actief is.

- LET OP: de opgenomen kosten zijn voor een uitgebreid onderzoek naar eventuele funderingsproblemen, dit zijn geen kosten voor het eventueel uiteindelijke herstel of oplossingen. Dit zal volgen uit het rapport van dit gespecialiseerde bedrijf.

- Rekenen op enige herstel stucwerk.
- Stelpost opgenomen voor het eventueel laten uitvoeren van een funderingsonderzoek.

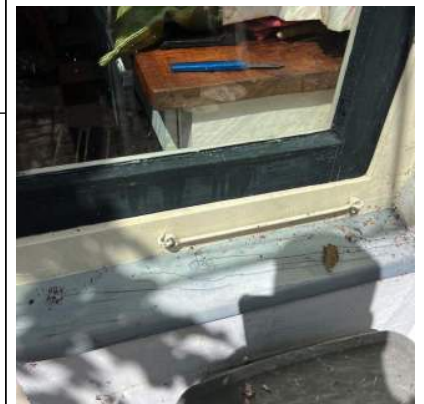
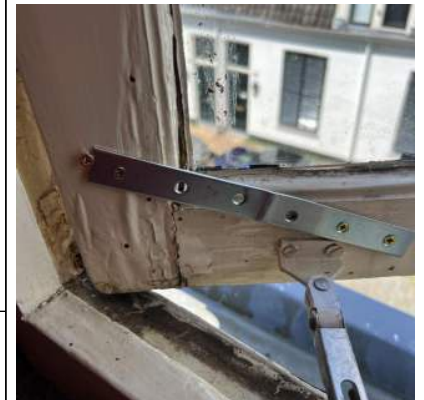
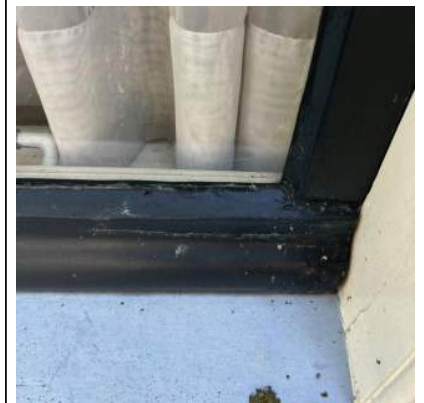
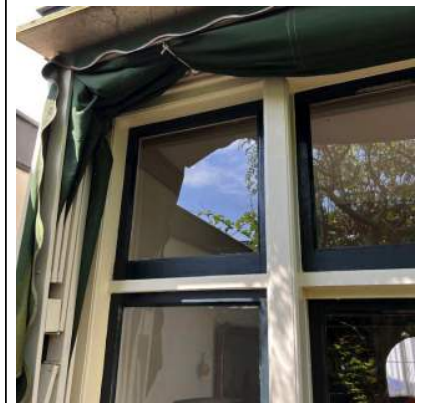
**Kozijnen / gevelbekledingen**

• Hoe is algemeen de conditie van de kozijnen?	Wisselend
• Zijn er (zichtbare) reparaties uitgevoerd?	Ja
• Zijn er ramen/deuren die klemmen?	Beperkt
• Hoe is algemeen de conditie van het hang- en sluitwerk?	Gedateerd

- De kozijnen zijn oud maar verkeren algemeen in een voldoende staat. De kozijnen zijn (deels) nog met enkel glas uitgevoerd, ook is de tochtafdichting bij dergelijke oude kozijnen (met name schuiframen en - deuren) veelal matig. Indien betere isolatie wenselijk is, rekenen op aanpassing/deels vervanging van de kozijnen (vaak niet toegestaan bij monumenten). Bij monumenten kan monumentenglas of vacuümglas een oplossing zijn. Geen kosten opgenomen voor het vervangen van de bestaande kozijnen, dit bij monumenten vrij kostbaar en niet altijd mogelijk. Wel is er een post begroot voor het herstellen van de slechte kozijnen/ramen.

- Mogelijk meer houtrot aanwezig dan eventueel geconstateerd. Houtrot is niet altijd visueel waarneembaar omdat dit vaak van binnenuit komt. Met name bij geschilderde onderdelen is dit vaak slecht zichtbaar. De expansie van houtrot kan snel gaan, vooral bij een temperatuur boven de 5 graden i.c.m. een hoge luchtvochtigheidsgraad.

- Voor algemeen herstel houtwerk is een stelpost opgenomen.

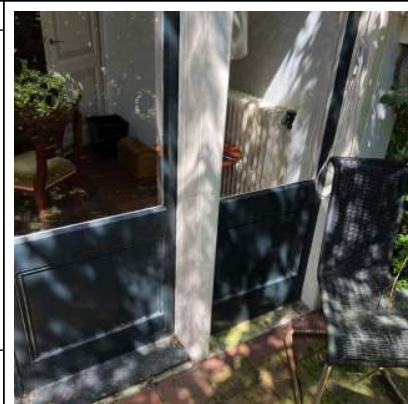
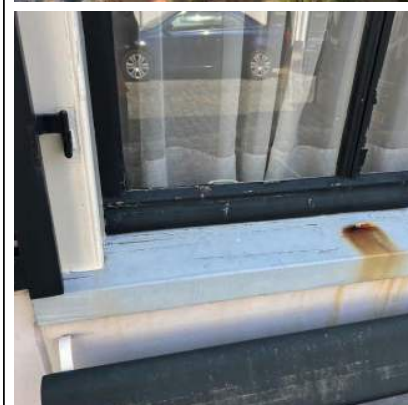
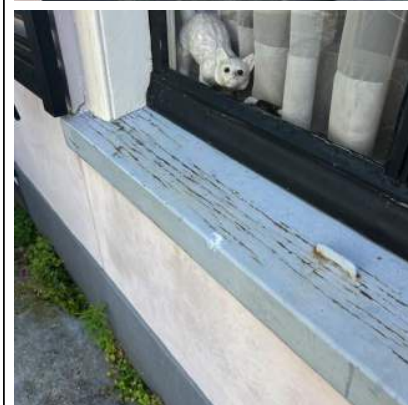
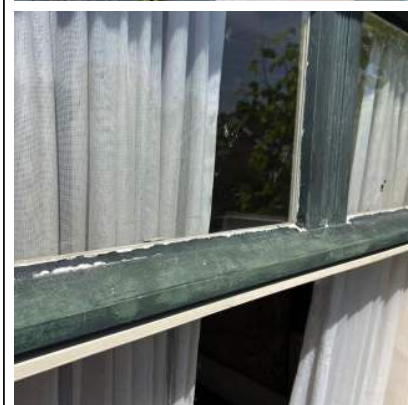
**Schilderwerk**

- Hoe is algemeen de conditie van het buitenschilderwerk? Wisselend

- Eventueel buitenschilderwerk valt onder regulier onderhoud. Hiervoor zijn geen kosten opgenomen.
- We adviseren het buitenschilderwerk minimaal eens in de 6 tot 8 jaar uit te voeren, met tussentijds een bijwerkbeurt. Bij (blanke) lak- of beitswerk is de cyclus beduidend korter. Tip! Reinig uw schilderwerk meerdere keren per jaar, dit verlengt de levensduur.
- Als kozijnen aan de binnenkant niet goed geschilderd zijn wordt de kans op aantasting door houtrot groter, het verdient aanbeveling ook het schilderwerk aan de binnenkant van de kozijnen in goede conditie te houden.

- Het buitenschilderwerk in zijn geheel uitvoeren. Deels rekenen op het aanbrengen van een geheel nieuw schildersysteem (kaal maken hout). Bij schilderwerk rekenen op stop- en vulwerk/uitvoeren van houtreparaties.
- Op termijn een bijwerkbeurt uitvoeren (cyclus). Met name liggende delen overschilderen. Het overige houtwerk nazien en waar nodig bijwerken/schilderen. Rekenen op stop- en vulwerk.

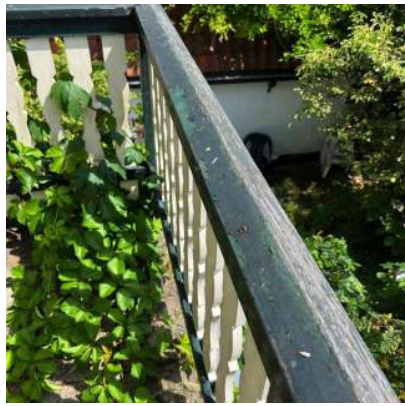
Balkon/dakterras		
<ul style="list-style-type: none"><li>Hoe is algemeen de conditie van het balkon/dakterras?</li><li>Verkeert de constructie in voldoende staat?</li><li>Verkeert de dakbedekking in voldoende staat?</li><li>Verkeert het hekwerk in voldoende staat?</li><li>Verkeren de loodaansluitingen in een voldoende staat?</li></ul>	Redelijk Voor zover zichtbaar wel Gedateerd Redelijk Vervangen gelijktijdig met de dakbedekking

<b>Hersteladviezen:</b> <ul style="list-style-type: none"><li>Renoveren van het balkon, dakbedekking vernieuwen, loodwerk vervangen en hekwerk verstevigen. (Schilderwerk bij het algemeen schilderwerk opgenomen).</li></ul>	<b>Direct</b> <b>Op termijn</b> € 2.000,-

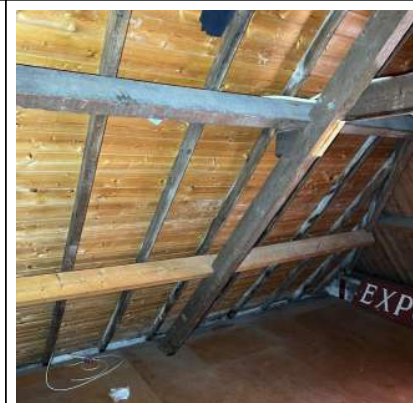
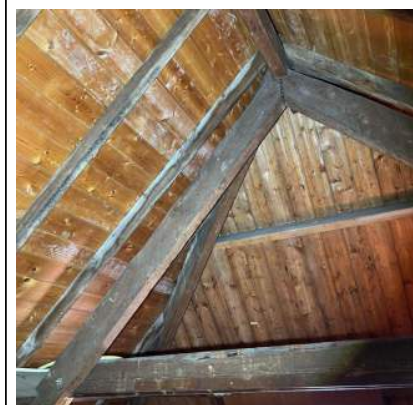
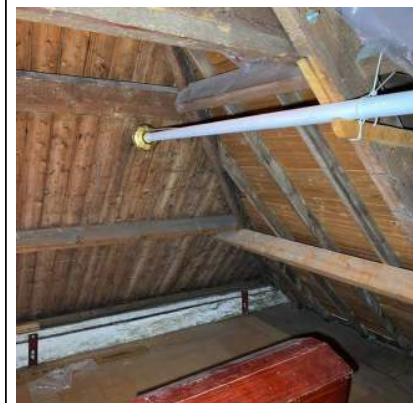
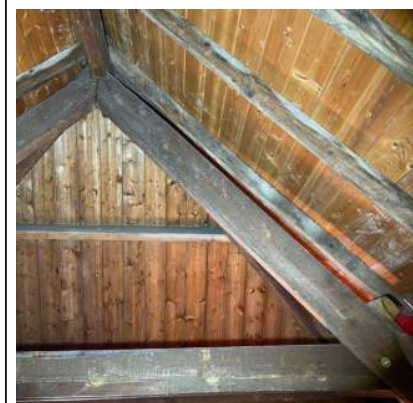
| • Zijn er zichtbaar actieve lekkageplekken aangetroffen? | Oude lekkageplekken, geen actieve vochtigheid |

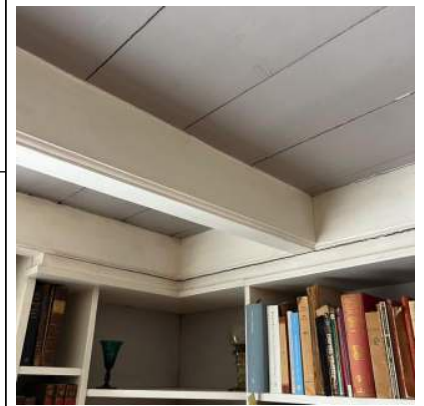
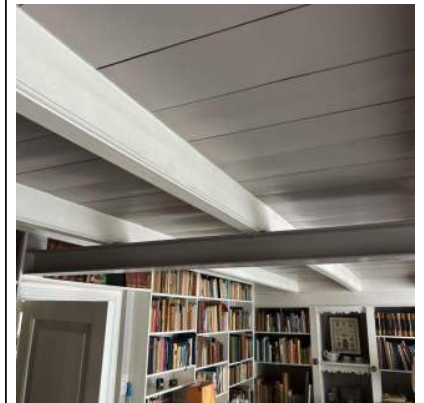
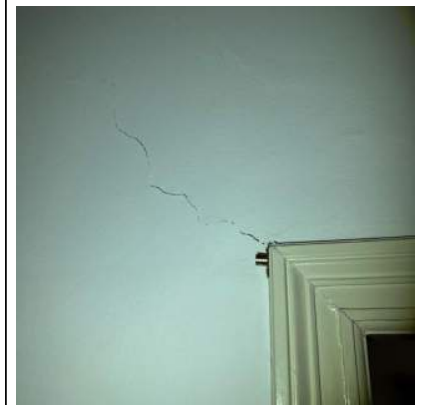
- Zijn er voorzetwanden toegepast? Deels
- Is er noemenswaardige scheurvorming/vervorming in de wanden aangetroffen? Ja

- Wanneer voorzetwanden tegen de muren zijn aangebracht, is dit in het algemeen gebeurd i.v.m. vochtdoorslag, optrekkend vocht, of heeft men de buitenmuur willen isoleren. Gebreken/correctheid bouwfysische opbouw zijn dan niet visueel waarneembaar.
- Ter plaatse van de inwendige hoeken en plafondaansluitingen zijn de gebruikelijke krimpscheurtjes aangetroffen. Deze zijn weg te werken door herstel van de wandafwerking (voor eventuele schilderbeurt). Geen kosten opgenomen.
- Naast de bovengenoemde scheuren zijn er ook nog andere zettingscheuren aanwezig, deze zijn benoemen bij het onderdeel gevels.

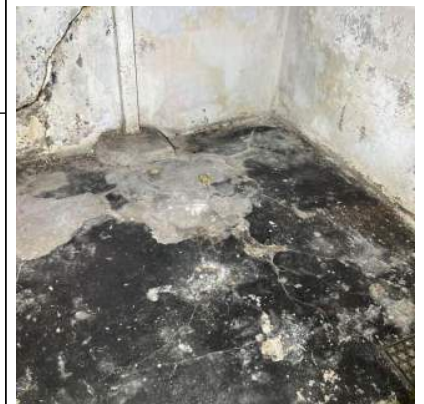
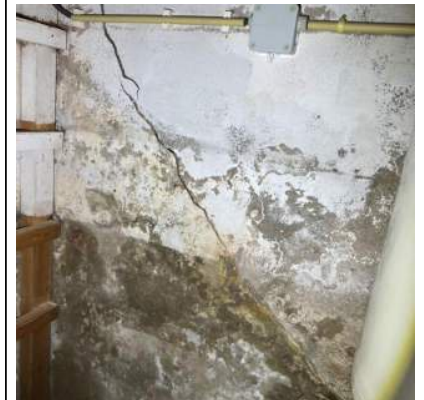
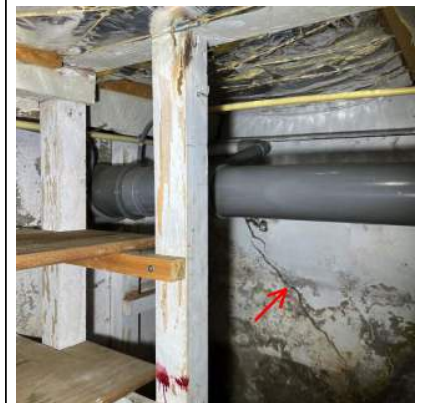
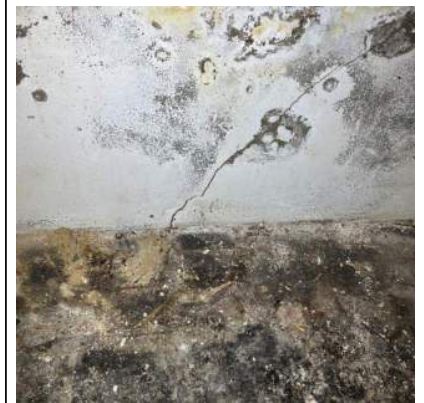
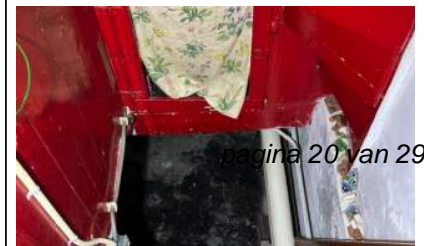
## Kelder

- In de kelderwanden is scheurvorming zichtbaar, dit is opgenomen bij het onderdeel gevels.
