## Bouwkundig inspectierapport

**Turfpoortstraat 39  
1411 EE Naarden**

Rapportnr: KE24.0028

Soort inspectie : Bouwkundige keuring  
Rapportnummer : KE24.0028  
Datum inspectie : Wo 31 Jul 2024 om 13:00  
Verkopend makelaar :  
Aankopend makelaar :  
Aanwezig bij de inspectie : Opdrachtgever  
Weersgesteldheid tijdens opname : Droog  
Inspecteur : Danny Veerman

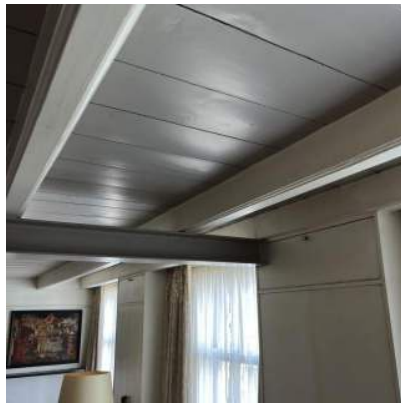
Vloeren	
<b>Houten verdiepingsvloeren</b> <ul style="list-style-type: none"><li>Zijn de verdiepingsvloeren in hout uitgevoerd? Ja</li><li>Zijn er vloer- en plafondafwerkingen aanwezig? Ja</li><li>Zijn de vloeren bij belopen stabiel? Ja</li><li>Zit er noemenswaardige vervorming in de vloeren? Niet of beperkt</li><li>Zijn de vloerbalken voor zover zichtbaar in voldoende staat? Niet te inspecteren</li><li>Indien vloerconstructie niet inspecteerbaar, hoe is de indruk? Goed</li></ul>

<b>Steenachtige vloeren</b> <ul style="list-style-type: none"><li>Zijn er steenachtige vloeren aanwezig? Deels</li><li>Zijn de vloeren op vaste bodem gestort (geen kruipruimte)? Ja</li></ul>	
<b>Opmerkingen:</b> <ul style="list-style-type: none"><li>In de verdiepingsvloeren zit plaatselijk scheefstand/vervorming, constructief niet van invloed. Gezien de leeftijd van de woning is het aannemelijk dat de situatie stabiel is.</li></ul>

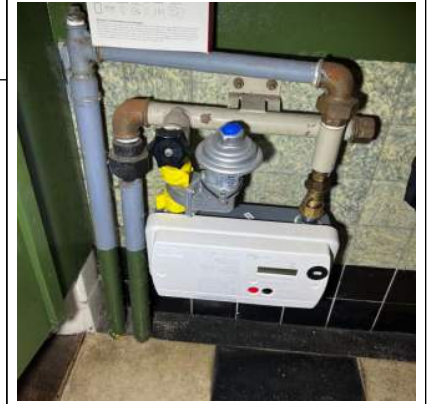
- Rekenen op aanpassing/vernieuwen gasleiding i.v.m. renovatie/aanpassingen. Hiervoor zijn geen kosten opgenomen.
- De gasleiding(en) zijn beperkt inspecteerbaar.
- Gasleidingen worden visueel geïnspecteerd en door ons niet afgeperst.

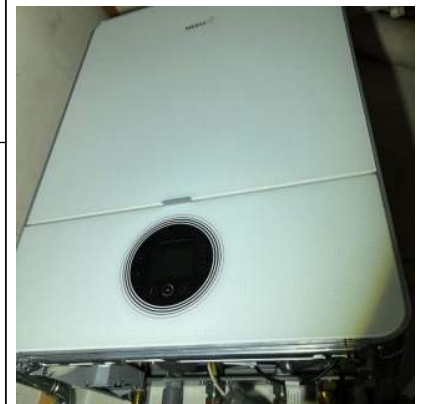
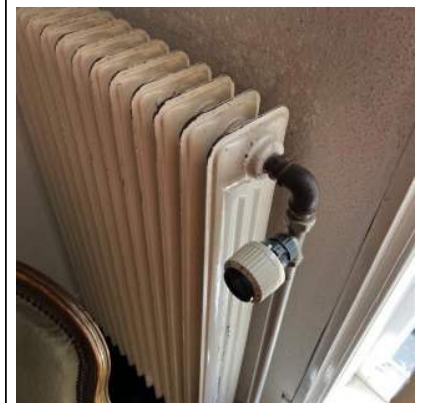
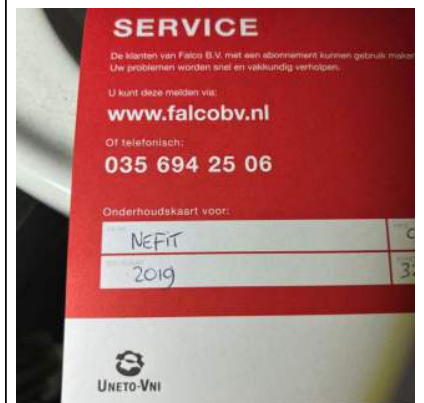
- Bij renovatie van deze woning, rekenen op het aanbrengen van een geheel nieuwe cv-installatie ( cv-ketel eventueel hergebruiken ). Geen kosten opgenomen. Laat u adviseren over eventuele duurzame mogelijkheden (b.v warmtepomp/hybride warmtepomp in combinatie met vloer- en/of wandverwarming).
- De gemiddelde gebruiksduur van cv-ketels is circa 15-17 jaar. Een ketel van die leeftijd hoeft u niet altijd direct te vervangen. De warmteopbrengst van oudere ketels loopt wel terug. Het verdient (zeker in de huidige tijd) aanbeveling om je ruimschoots te laten adviseren over duurzamere warmteoplossingen. Denk aan een warmtepomp, hybride warmtepomp etc. Op [www.milieucentraal.nl](http://www.milieucentraal.nl) staat veel uitleg over alle opties. Stap 1 is sowieso altijd om te beginnen met het goed isoleren van de woning (en het voorkomen van tocht), als dit nog niet is gedaan.
